遂に発行50回達成！

貯水槽塗装について

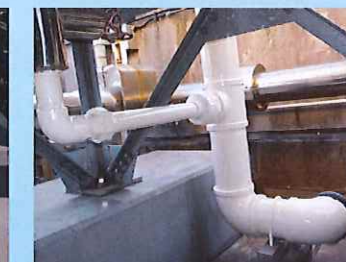
鉄部塗装後

高圧洗浄→養生→ケレン(錆取り等)→下塗り→上塗り2回(天板)→完成となります。これはごく一部になりますが、建物に関する、トラブル・修繕・リニューアル・法令点検等さまざまな業務を行っております。
